**Analisis Kerusakan dan Perbaikan Baling-Baling Kapal di PT Proskuneo Kadarusman, PPS Nizam Zachman Muara Baru - Jakarta**

*Damage Analysis and Repair of Ship Propellers at PT Proskuneo Kadarusman, PPS Nizam Zachman Muara Baru - Jakarta*

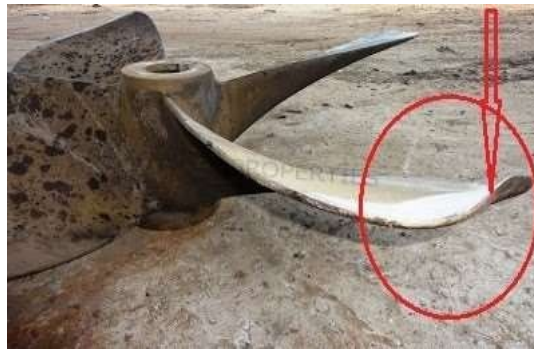
Gambar 2. Daun Baling-baling yang mengalami kebengkokan

Pada daun baling-baling kapal KN SAR Setyaki yang terkikis dan mengalami kebengkokan, perbaikan dapat dilakukan dengan melakukan penambahan bahan yang sesuai dengan material baling baling dengan las pada bagian- bagian yang mengalami pengikisan dan meluruskan bagian-baling baling yang mengalami kebengkokan Apabila bengkoknya tidak terlalu besar, maka meluruskannya cukup dengan menggunakan palu dengan penahan dibaliknya berupa kayu. Bila bengkoknya cukup luas maka cara pelurusannya dengan menggunakan mesin press, setelah pelurusan daun baling-baling harus diadakan annealing sampai 850-950 °C. pemanasan ini dilakukan agar tidak timbul keretakan yang baru

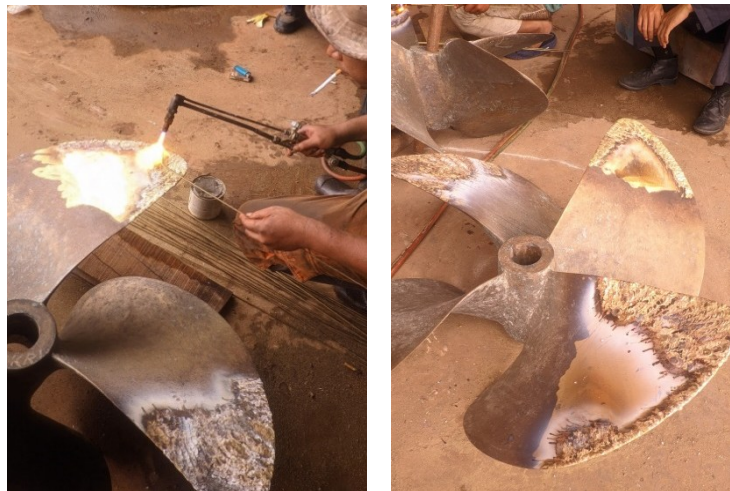
Gambar 3. Proses pengelasan dan hasil pengelasan daun baling-baling

Pada daun baling- baling yang mengalami crack (retak), perbaikan yang dilakukan juga dengan penambahan material yang sesuai dengan material baling-baling dengan cara di las, kemudian permukaan dihaluskan kembali dengan gerinda hingga seperti semula.

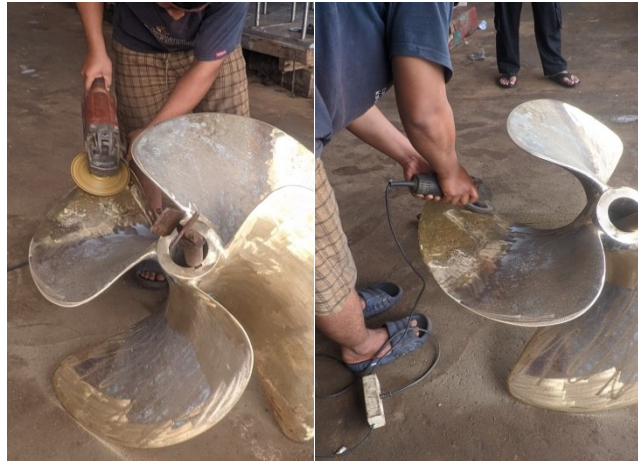
Gambar 4. Proses penghalusan daun baling-baling menggunakan gerinda tangan

Setelah pengelasan pada daun baling-baling selesai, permukaan yang dilas harus digerinda untuk menghilangkan ketidak teraturan dan menyesuaikan ketebalan dengan bagian lain daun baling-baling. Penggerindaan ini dilakukan menggunakan mesin gerinda atau amplas bundar secara hati-hati agar permukaan menjadi halus dan rata.

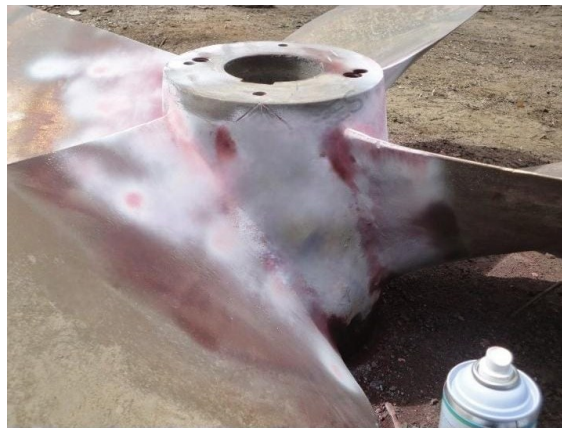
Gambar 5. *Colour Check* Pada Daun Baling Baling

Pengujian *colour check* pada daun baling-baling kapal adalah metode non-destruktif yang menggunakan cairan penetrant berwarna untuk mendeteksi adanya retakan atau cacat permukaan pada daun baling-baling setelah dilakukan perbaikan atau perawatan. Prosedur pengujian ini meliputi beberapa tahapan sebagai berikut:

- d. Penyemprotan bubuk developer berwarna putih ke permukaan yang sudah dibersihkan, yang berfungsi untuk menarik cairan penetrant keluar dari retakan sehingga retakan akan tampak sebagai bercak merah pada permukaan putih developer.

- e. Pengamatan hasil pengujian dilakukan dalam waktu 5 sampai 20 menit untuk menghindari kesalahan indikasi. Jika terdapat bercak merah pada developer, itu menandakan adanya retakan atau cacat pada daun baling-baling.

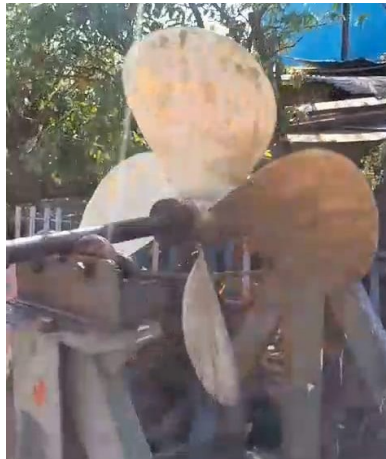
Gambar 6. *Balancing* Pada Daun Baling Baling

Proses ini dilakukan dengan tujuan untuk mengetahui apakah setiap daun baling-baling memiliki berat yang sama atau tidak, apabila timbangan pada daun baling-baling mengalami perbedaan di tiap daun, maka dilakukan perbaikan ulang hingga tiap daun baling- baling memiliki berat yang sama. Tahapan dalam balancing baling-baling dapat dilakukan secara manual dengan cara seperti berikut:

- d. Daun baling-baling diputar dengan kecepatan tertentu 2 hingga baling-baling berhenti dengan sendirinya akibat massa baling-baling dan gaya gravitasi.
- e. Apabila propeller berhenti pada satu sisi daun setelah dilakukan beberapa kali putaran dan letak daun tersebut selalu dibawah, maka dapat dipastikan daun tersebut memiliki massa yang lebih banyak.
- f. Apabila hal tersebut terjadi, maka daun baling-baling tersebut digerinda hingga massanya berkurang.

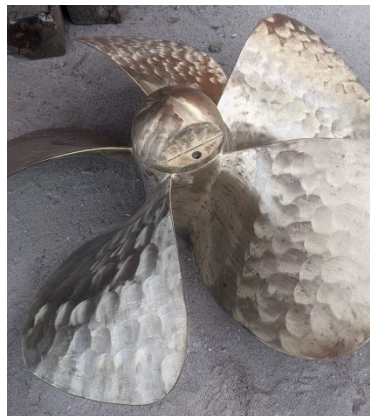
Gambar 7. Pola sisik pada daun baling-baling

Setelah melewati tahap pengecekan visual terhadap daun baling-baling, kemudian dilakukan pembuatan pola sisik dengan teknik tekan menggunakan gerinda tangan.

Pola sisik pada daun baling-baling tidak hanya berfungsi sebagai elemen dekoratif, tetapi juga memiliki beberapa keuntungan fungsional:
